Kritische Analyse der Ursachen von Motorschäden wassergekühlter 6-Zylinder Porschemotoren der Baureihen M.96 / M.97

- **Vorschläge zur Vorgehensweise bei der Reparatur.**
- **Die optimierte Cartronic-Zwischenwellenlagerung.**
 - **Die Cartronic M96/7 Motor Racing-Kits für den Rennsporteinatz**
 - **Liste der verfügbaren Motor-Spezialteile**
- **Ein Erfahrungsbericht-**

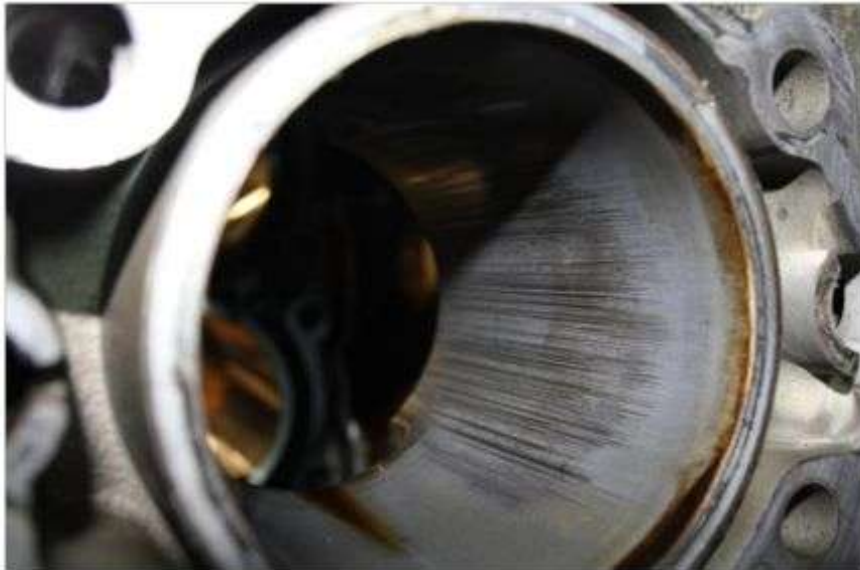
Bild 1: Zylinderlaufbahn mit typischen Fressspuren

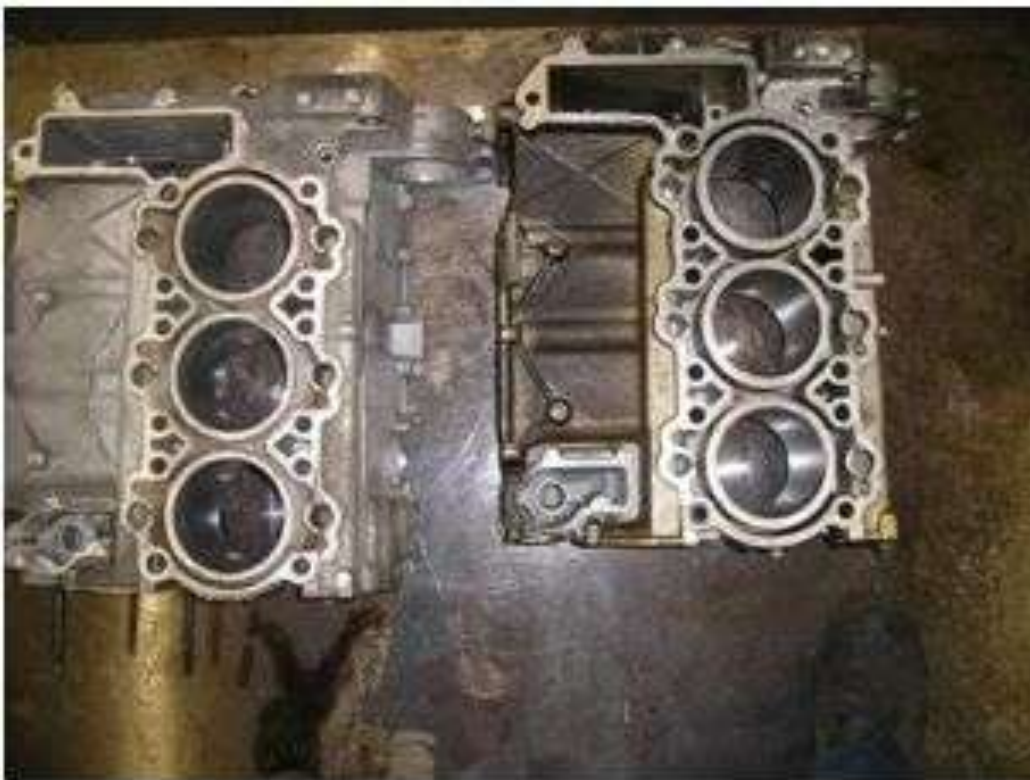
Die M.96 und M.97 Motoren weisen noch ein weiteres für diese Motortypen konstruktiv kritisch zu betrachtendes Merkmal auf. Die oberen Enden der Zylinder(röhren) stehen offen, ohne stabile Verbindung zu anderen Bauteilen des Motorblocks, frei im Raum. Lediglich der Anpressdruck durch den montierten Zylinderkopf hält die Zylinder in Position. Motorengehäuse in der Open-Deck Version lassen sich problemlos im kostengünstigen Druckgussverfahren herstellen. Beim stabileren Closed-Deck Gehäuse ist das

Bild 19: Oberseiten eines 3,2er Boxster S und eines 3,4er Motors in Open-Deck Konstruktion

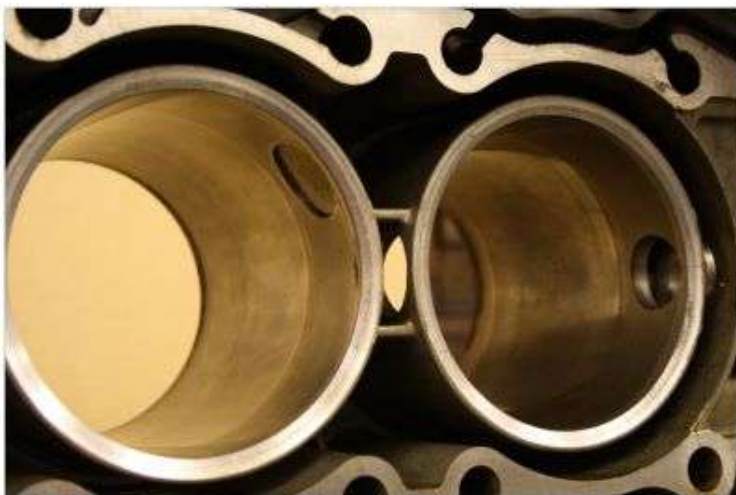
Dass man mit dem Einschrumpfen von Eisenzylindern keinen „gefressenen“ Porschemotor reparieren kann, wissen die Firmen, die diese Billigtechnologie für teures Geld verkaufen, natürlich selbst am besten. Alleine die Tatsache, dass die thermischen Ausdehnungskoeffizienten.....

Bild 23: Erneuter Motorschaden durch eine sich gelöste und um rund 40° gegen den Uhrzeigersinn verdrehte „Stahl“-Zylinderlaufbuchse (links)

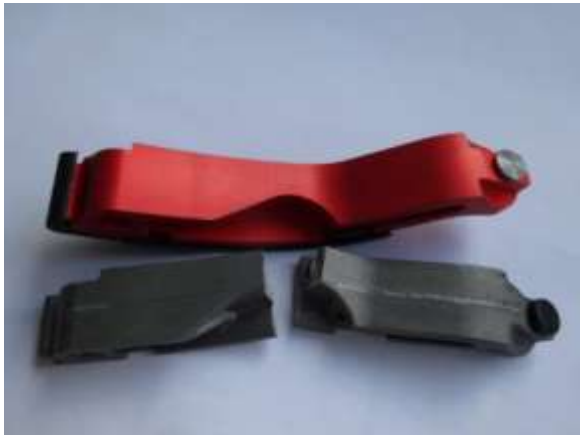
Nachdem sich in den letzten Jahren immer wieder fatale Motorschäden auf Grund von gebrochenen „kleinen“ Kettenschienen ereigneten, haben wir Anfang 2014 zusammen mit

Bild 26: Gebrochene originale Kettenschiene (unten) sowie verstärkte Cartronic/Hartech Version (oben)

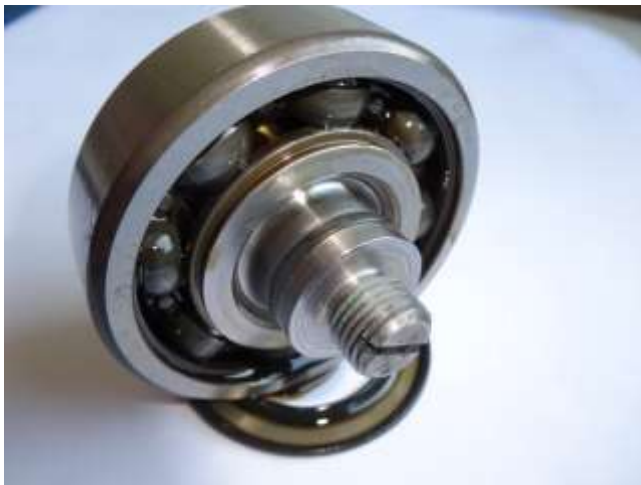
Bild 31: Originallager aus Zwischenwelle eines M97/X51 Motors. Lagerdeckel wurde entfernt. Nach 45.000 Km Laufleistung keine Fettfüllung mehr vorhanden. Zwar noch keine Späne, aber dafür nur eine geringe Mengen Motoröl. Ein potenzielles Problemlager!

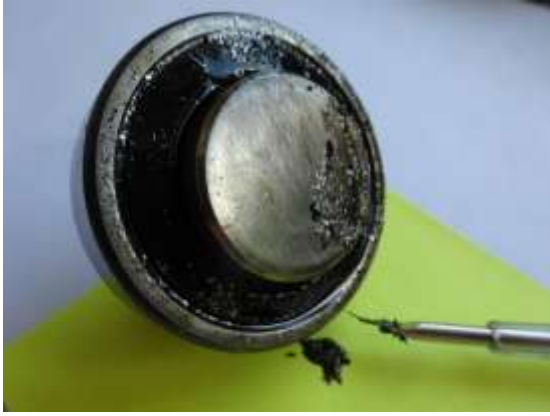
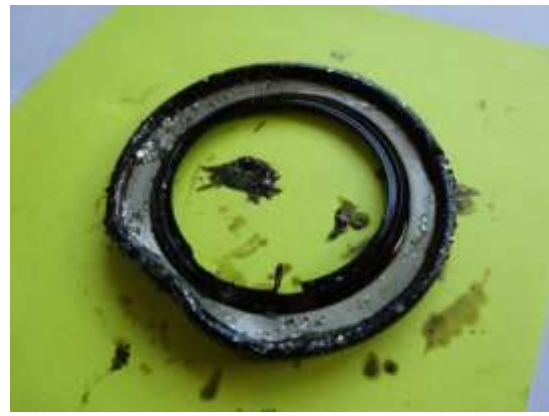
Bild 34 und 35: Defektes 996 Zwischenwellenlager mit Spänen (links - nach Ausbau, rechts - entfernter Deckel mit erkennbaren Metallflitter aus dem Inneren des Lagers)

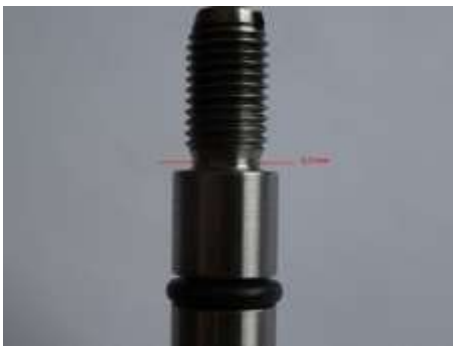
Bild 36: Zu schwach ausgelegter 10 mm Serien-Spannbolzen aller Zwischenwellenlager von 1996-2006 / Gewinde M8

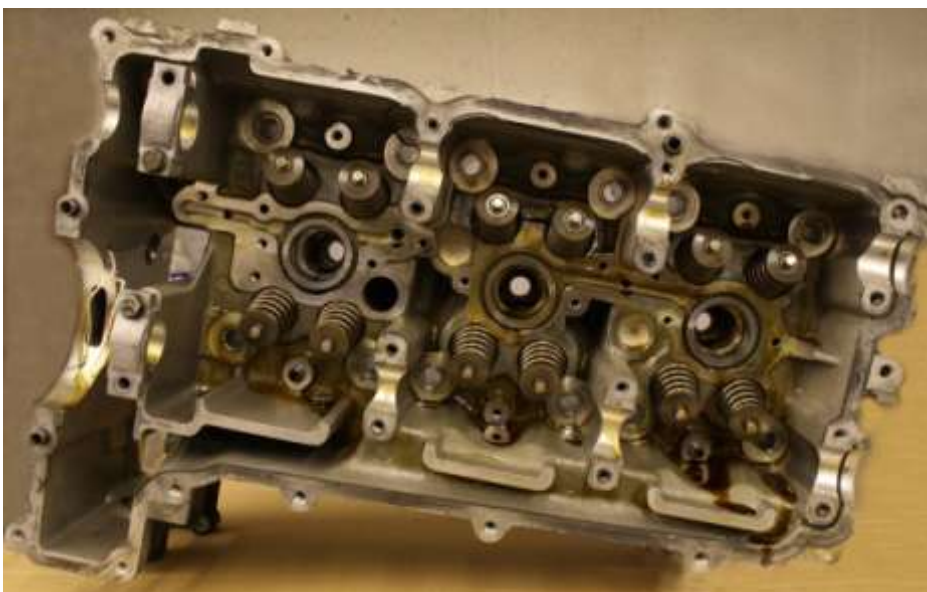
Einige gebrauchte, neue und überholte Motoren haben die Eigenart, dass sie nach dem Kaltstart für einige Sekunden aus dem Auspuff qualmen. Bei Reihen- und V-Motoren ist dieser Effekt nicht so stark zu beobachten, da das sich sammelnde Öl zwischen Kolben und Zylinderwandung nach unten laufen kann. Bei einem Boxermotor sieht das anders aus, da sich das Öl im unteren Bereich des Zylinders sammeln kann um dann bei nächsten Startvorgang zu verbrennen.

Bild 51: Zeigt die Stellung eines 986/987 Zylinderkopfes, wenn das Fahrzeug an starkem Gefälle geparkt wurde. Öl sammelt sich und kann nicht ablaufen
