Kritische Analyse der Ursachen von Motorschäden wassergekühlter 6-Zylinder Porschemotoren der Baureihen M.96 / M.97

- **Vorschläge zur Vorgehensweise bei der Reparatur.**
- **Die optimierte Cartronic-Zwischenwellenlagerung.**
 - **Die Cartronic M96/7 Motor Racing-Kits für den Rennsporteinatz**
 - **Liste der verfügbaren Motor-Spezialteile**
- **Ein Erfahrungsbericht-**

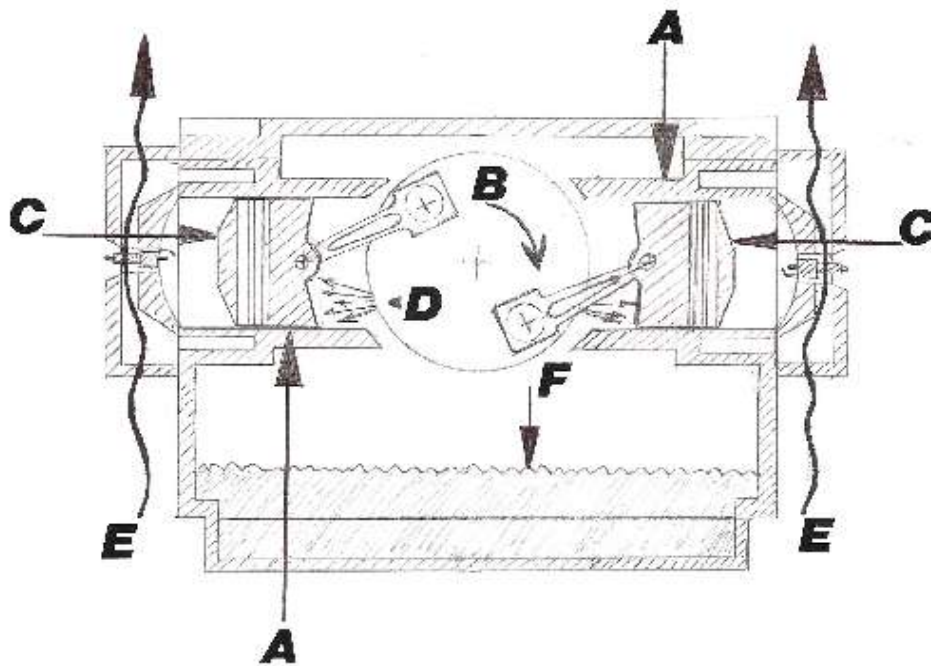
Entschuldigen Sie die vereinfachte Darstellung eines Schnittes durch einen Motor. Diese ist aber ausreichend, um die wichtigsten Sachverhalte zu erklären. In dem mit „A“ markierten Zylinderbereich, herrscht der höchste Druck auf die Laufbahn des Zylinders. Sie können erkennen, dass, um die Kurbelwelle „B“ im Uhrzeigersinn rotieren zu lassen, der Druck der Verbrennung den Kolben „C“ nach unten, genau auf diese Bereiche, drückt. Die Stellen, die mit den höchsten Drücken im Motor beaufschlagt werden, liegen im Bereich der Bank 2 an der Oberseite des Zylinder. Bei der Bank 1 sind es die unteren Bereiche der Zylinderlaufflächen.

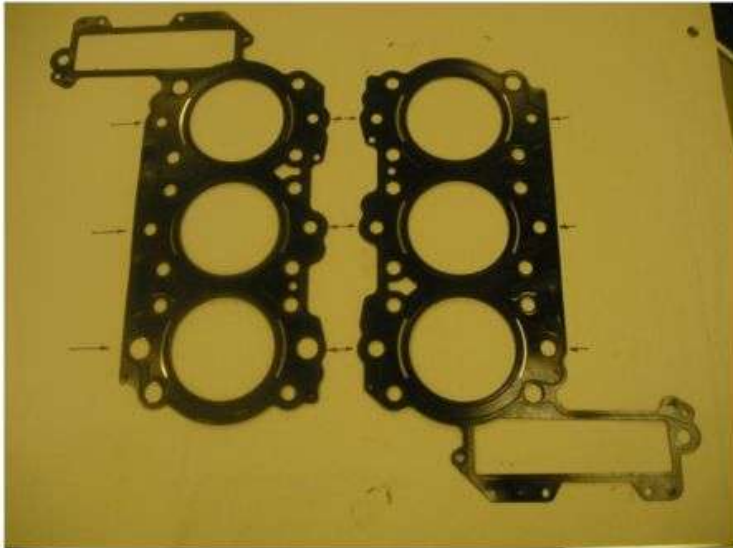
Bild 16: Bild der "alten", besseren und noch asymmetrisch aufgebauten Kopfdichtung

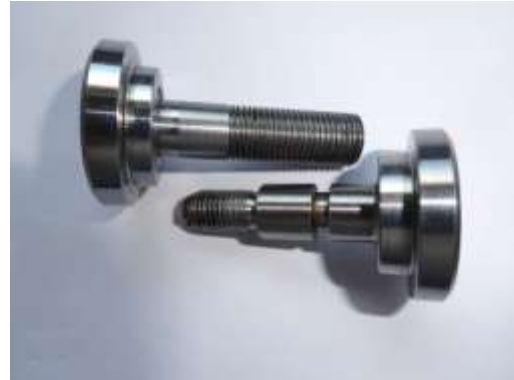
Bild 36: Zu schwach ausgelegter 10 mm Serien-Spannbolzen aller Zwischenwellenlager von 1996-2006 / Gewinde M8

Bild 37: Verstärkte Version von Cartronic / 10mm mit Gewinde M10 vs. Serie/ 10 mm mit Gewinde M8 und 6,3 mm Materialstärke an schwächster Stelle

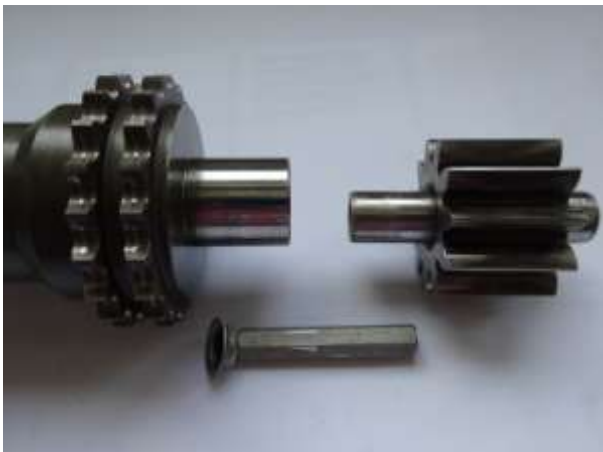
Die Ölpumpe wird von der Zwischenwelle angetrieben. Dafür befindet sich zwischen Pumpenritzel und der Zwischenwelle ein 8mm starker und 50mm langer 6-Kant Zapfen. Damit dieser Zapfen, welcher lose in beiden Bauteilen steckt, nicht in die offene Zwischenwelle "wandern" kann, wurde

Bild 41: Zwischenwelle Links- Anschlagdeckel und Zapfen Mitte - Ölpumpenrad rechts

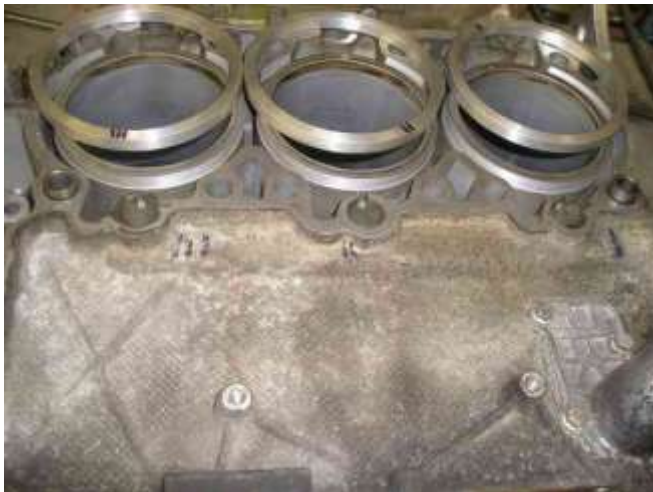
Bild 43: Unsere Verstärkungsringe, sichtbar und lose liegend am oberen Ende der Zylinder vor der Montage. Später befinden sich die Ringe direkt unter der Kopfdichtung und erzeugen einen Closed-Deck Motor.

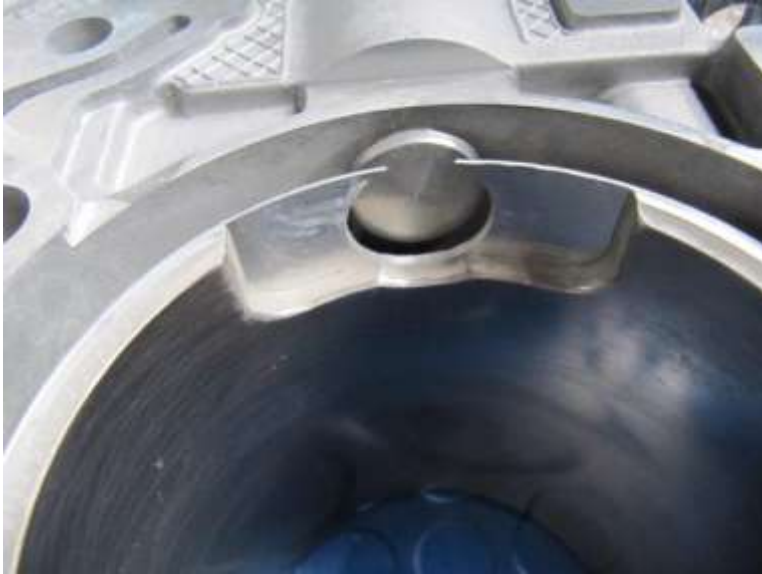
Bild 50: Eingepresster neuer Schmiede-Zylinder. Nur 1,5 mm vom originalen Zylindermaterial verbleiben zur sicheren Führung und Aufnahme des neuen Zylinders.
